# 耐用年数50年のシートライニング工法

## ジックボードGR工法

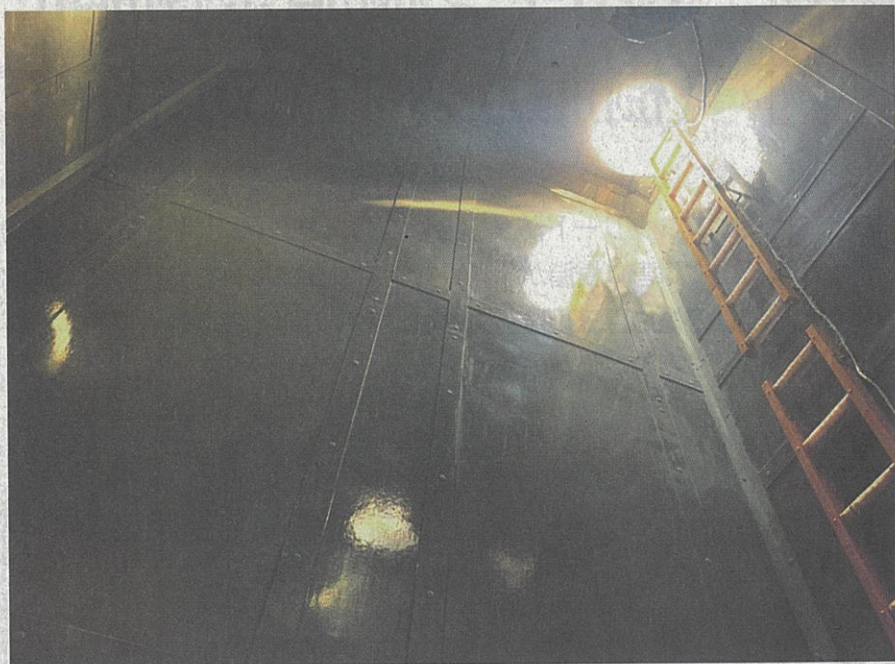
施工完了の様子
